Eine Drahtseilbahn an der Südostfront.

Dr. techn. Otto Fuchs,
k.k. Ldst.-Ingenieurleutnant,
Privatdozent an der deutschen Technischen Hochschule in Brünn.
(Hiezu Tafel 23 und 4 Textfiguren.)

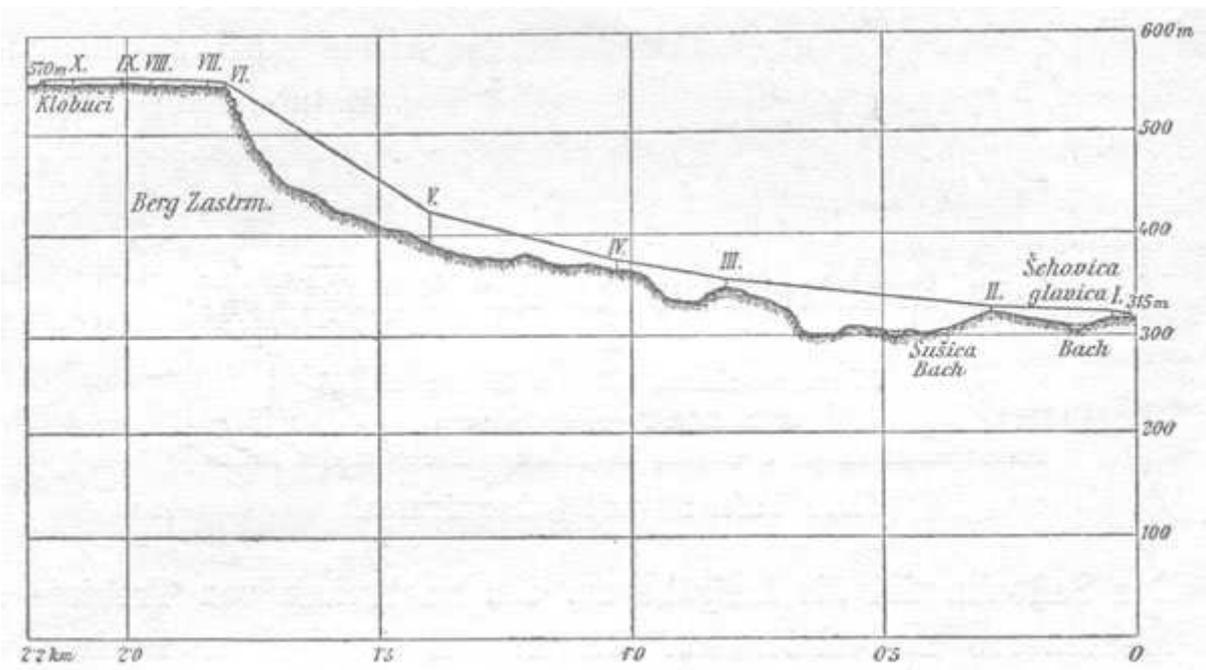
Fig. 1. Längsprofil der Seilbahn Sehovica-Klobuci

Von vornherein war es klar, daß beim Zastrm-Hange die technischen Hauptschwierigkeiten der Bahn liegen würden, die noch dadurch wesentlich vergrößert wurden, daß zwei tiefe und weite Täler (in Textfigur 1 zwischen II und III und zwischen III und IV) in schiefer Richtung überquert werden mußten. Das Terrain war also für eine Feldseilbahn ganz besonders ungünstig.

An jener Stelle, die in Textfigur 1 mit V bezeichnet ist, mußte zur Überwindung des ungemein steilen Zastrm-Hanges ein hoher Mast errichtet werden; er wurde auf Grund der Seilkurve mit 16m Höhe als Jochstütze zur Ausführung gebracht. Bei dem sofort mit schwerer nach aufwärts bestimmter Last einsetzenden Betriebe, hob sich jedoch das abwärts gehende, meist nur durch leere Fördermittel belastete Seiltrum beim Anfahren ab. Diese Tatsache festigte die Erkenntnis, daß die Festlegung der Stützenhöhen kein statisches Problem ist, sondern in hohem Maste ein dynamisches. Die Stütze muß für das Anfahren bei unbelastetem Abwärtsseil und schwerst belastetem Aufwärtsseil bemessen werden, da hiebei der größte Zug, also die stärkste Straffung in das unbelastete Seil hineinkommt. Dafür aber eine verlässliche Rechnung aufzustellen, erscheint mir schwer möglich, da für die Reibungen, Seilsteifigkeit u. s. w. nur schätzungsweise Annahmen gemacht werden können. Das Seil hob sich also beim Anfahren ab, so daß ein Betrieb ohne weitere Maßnahmen unmöglich

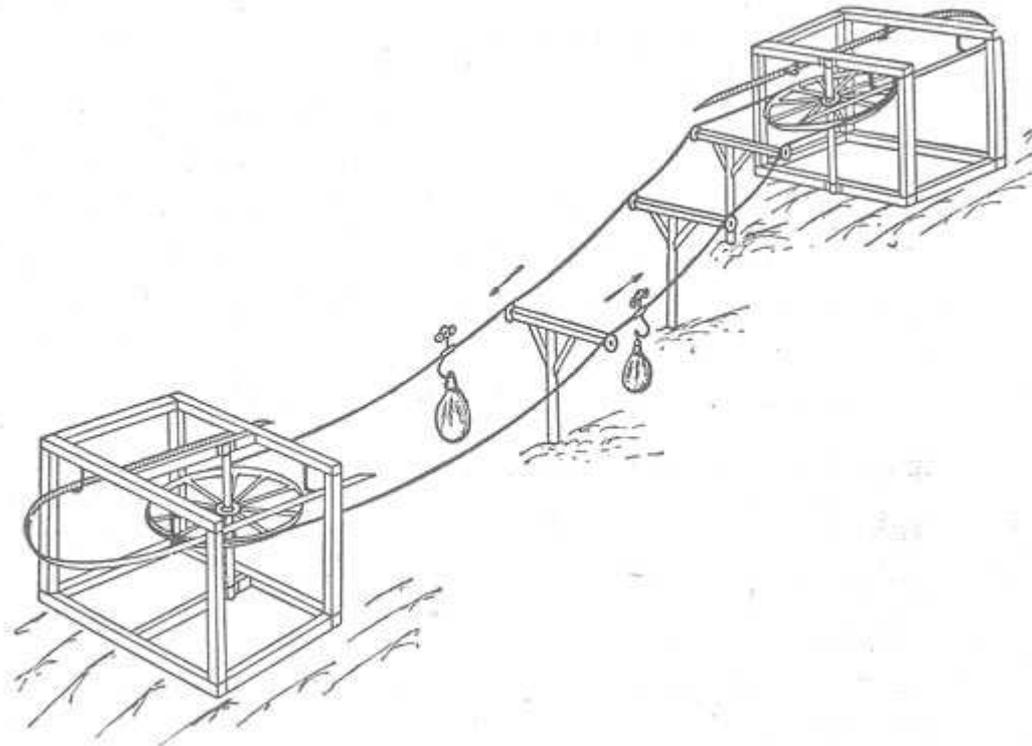
Fig.2. Schematische Darstellung einer Einseilbahn.

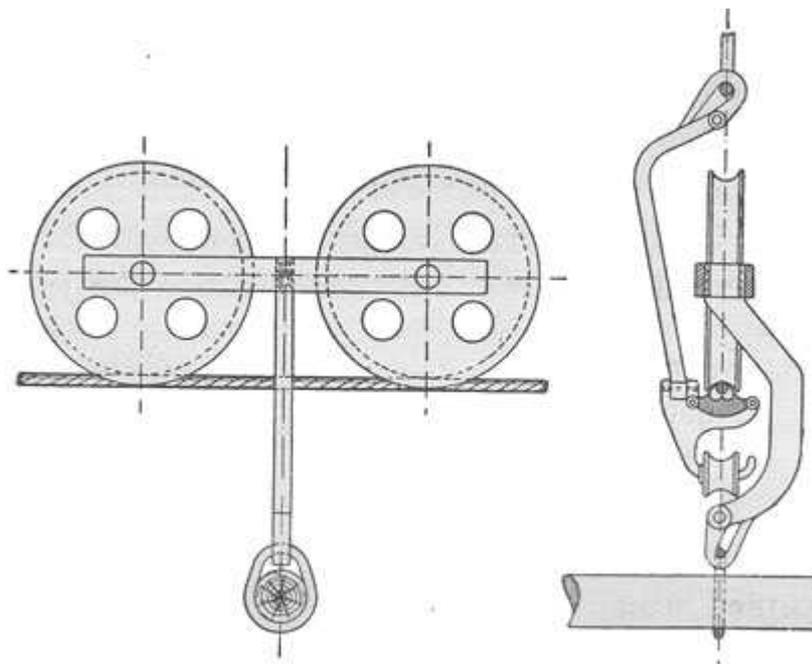
Fig.3. Seil-Tragrollen und Gehänge

Die Fördergehänge werden mittels der Greifer am Seile festgeklemmt; diese sind zangenartig gebaut, so daß sie umso fester schließen, je größer die Last ist (siehe Textfigur 3).

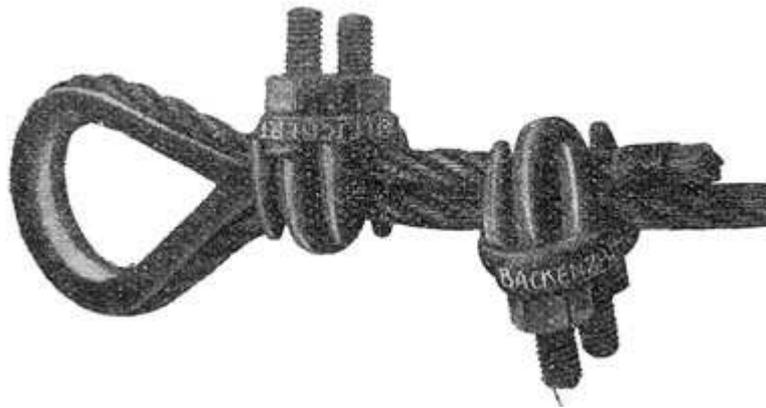
Fig.4. Bleicherts Seilklemme „Backenzahn“.

Die Maste wurden am Boden abgebunden, der schmiedeiserne Stützenkopf anmontiert und mit den Abspannseilen versehen; die Seile kamen so beim Aufrichten der Maste zum Halten des Gleichgewichtes gut zustatten. Die großen Mäste wurden natürlich nicht als Ganzes aufgerichtet, sondern staffelweise; immerhin war auch der 33m hohe Mast (Tafel. Abb. 8 und 13) nach Herstellung der Gründung in drei Tagen aufgestellt und abgespannt. Bei der Aufstellung der Stützen bewährt sich in vorzüglichster Weise die in Textfigur 4 dargestellte Seilklemme „Backenzahn“, die rasch montiert ist und unbedingt festhält.

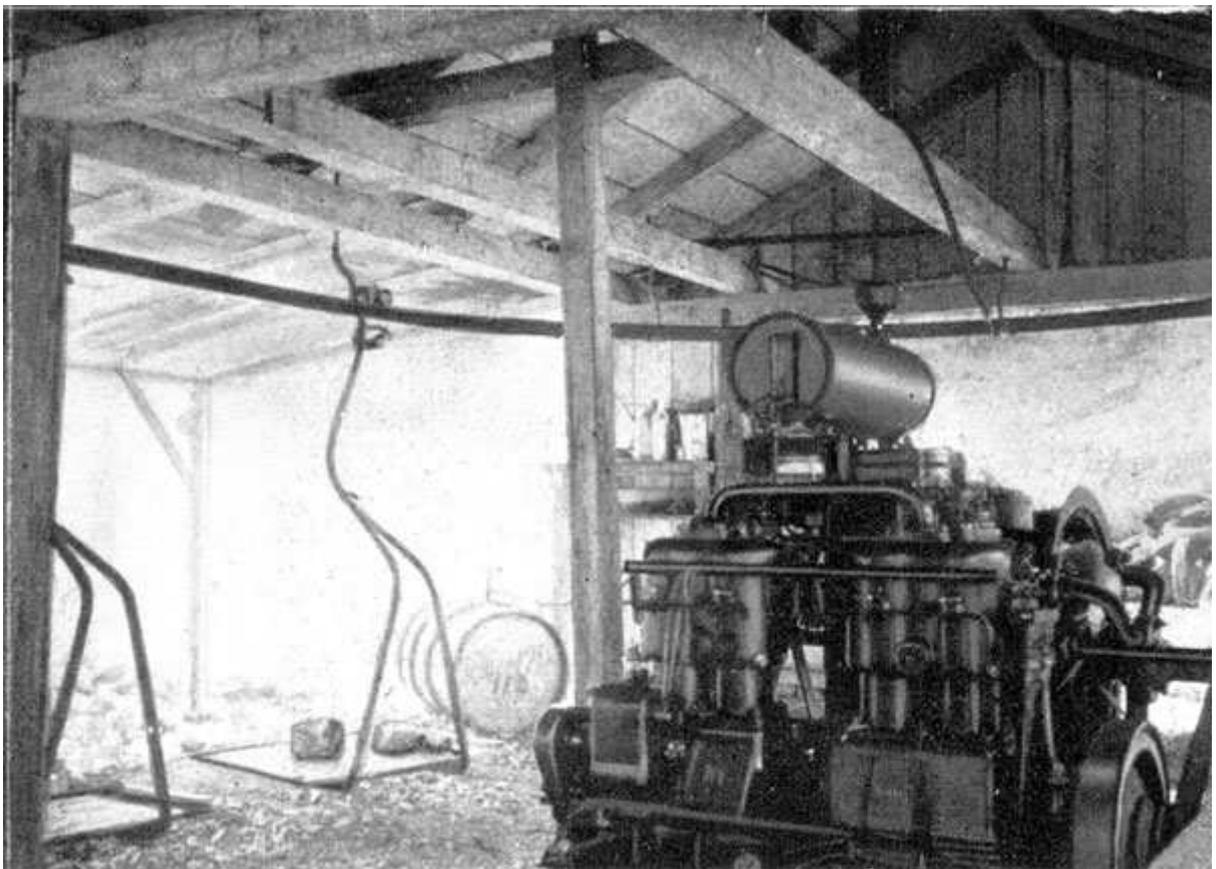
Abb. 2. Antriebsmotor

Als Kraftquelle dient ein raschlaufender vorzüglicher Benzinmotor von 25 PS, der von der Maschinenfabrik Deutz gebaut ist. Er hat seinen Stand bei der Talstation (siehe Tafel, Abb. 2) und treibt mittels Riemens auf eine Scheibe, von der über eine zweimalige ins Langsame gehende Räderübersetzung eine Seilscheibe betätigt wird, über die das Seil mehrfach geschlungen ist und so durch Reibung mitgenommen wird. Auf der Bergseite befindet sich eine Seilrolle, die durch einen Flaschenzug in einem Schlitten verstellbar werden kann, wodurch sich die Seilspannung regeln läßt. Die Verwendung eines Flaschenzuges im Gegensatz zu der üblicheren Gewichtsbelastung bringt es mit sich, daß Temperaturunterschiede beim Seilbahnbetrieb fühlbar werden. In der Nacht gab es im Jänner starke Fröste, mittags den strahlendsten Sonnenschein, so daß die Seilspannung infolge der verschiedenen Längung des Seiles beträchtlich schwankte.

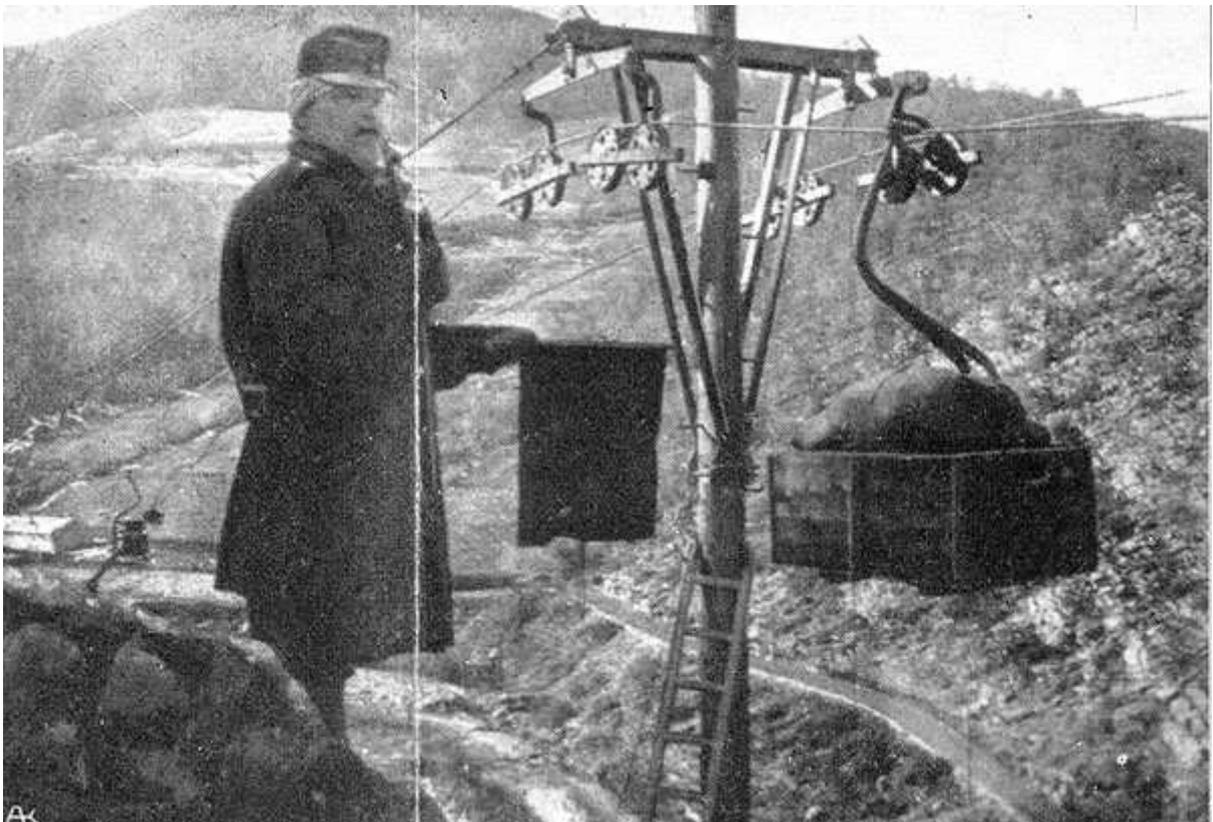
Abb. 6. Mast II - Kastenwagen

Die Gehänge haben den Fehler, daß sie beim Gleiten über die Gehängerollen leicht herauspringen. namentlich wenn eine geringe Last befördert wird. Besonders groß ist der Übelstand bei Verwendung der als Fördermittel mitgelieferten Säcke (siehe Tafel, Abb. 10 und 14), die sonst, namentlich für Lebensmittel und für die Post wegen ihrer Wasserundurchlässigkeit ganz vorzüglich wären. Der Sack hängt an einem eigens für diesen Zweck eingerichteten Gehänge; hat er nun eine Rolle zu überlaufen, so hüpfert er durch den Stoß ein wenig in die Höhe, wodurch sich die Stricke, an welchen er am Gehänge befestigt ist, für einen Augenblick entstraffen; dieser genügt jedoch häufig, um die Zange etwas zum Öffnen zu bringen, so daß das Gehänge nachher nur halb am Seile geklemmt ist. Nun kommt bei einer stärkeren Steigung das Sackgehänge am Seil ins Rutschen; Zusammenstöße und Herabfallen der Gehänge ist dann eine natürliche Folge. Die Firma liefert auf Verlangen auch sogenannte Sicherheitsgreifer, bezüglich welcher ich jedoch keine praktischen Erfahrungen besitze. Von den zur Verfügung stehenden Fördermitteln, Säcken, einfachen Plattformen (Tafel, Abb. 5 und 7) und Plattformen mit aufgesetzten Kästen (Tafel, Abb. 6 und 9) hat sich die einfache Plattform am besten bewährt.

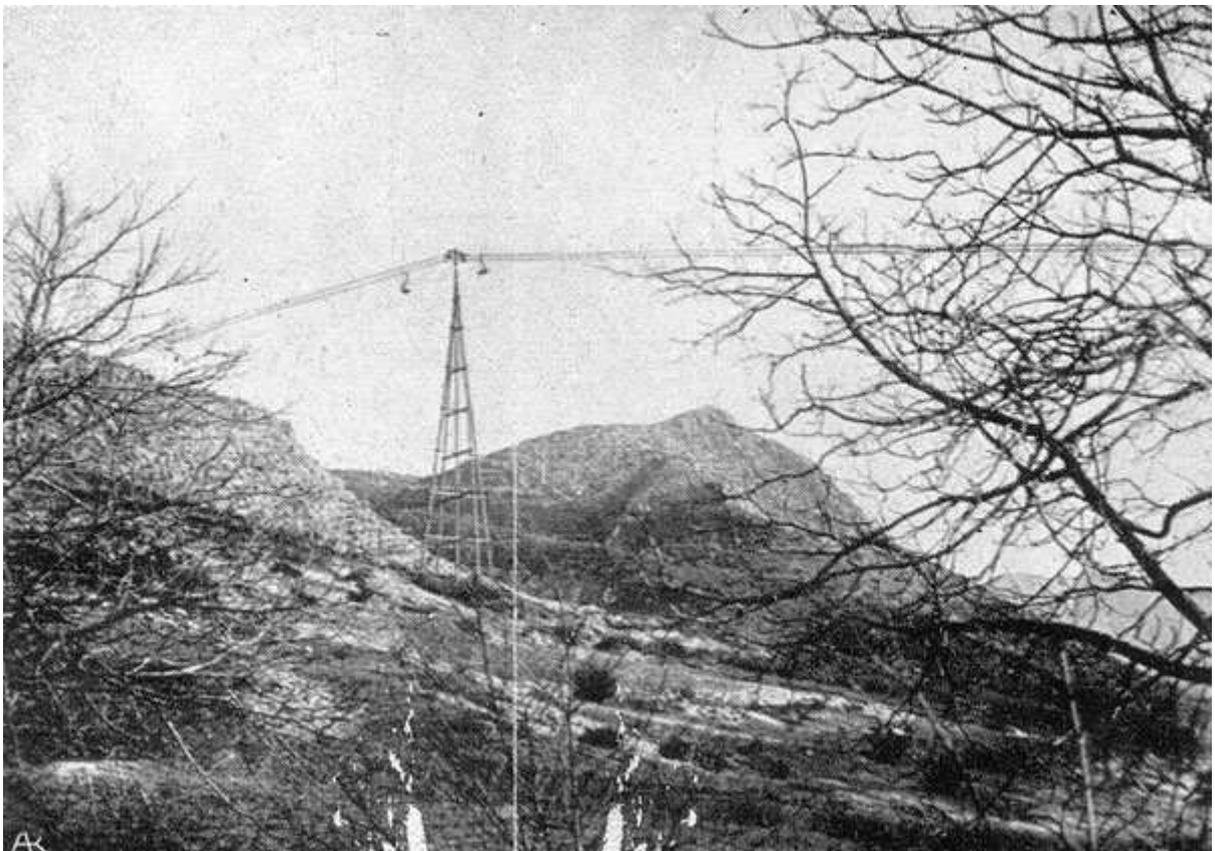
Abb. 8. Mast V.

Als dann die Verpflegsfassungsstelle an der oberen Station aufgelassen wurde und daher die Transporte eingestellt werden konnten, fand sich Gelegenheit den neuen Mast aufzuführen und den alten abzutragen (Taf. Abb. 8 u. 13). Die Bahn war nun auch für die schwersten nach abwärts gerichteten Transporte leistungsfähig, was sofort eine Erprobung fand, als der Befehl kam, die bei der aufgelassenen Passungsstelle noch lagernden, dem Verderben unterliegenden Verpflegungsgüter möglichst rasch nach Trebinje einzuholen, ebenso die von den Montenegrinern gestreckten Waffen und anderes Beutegut mit der Seilbahn nach abwärts zu befördern.

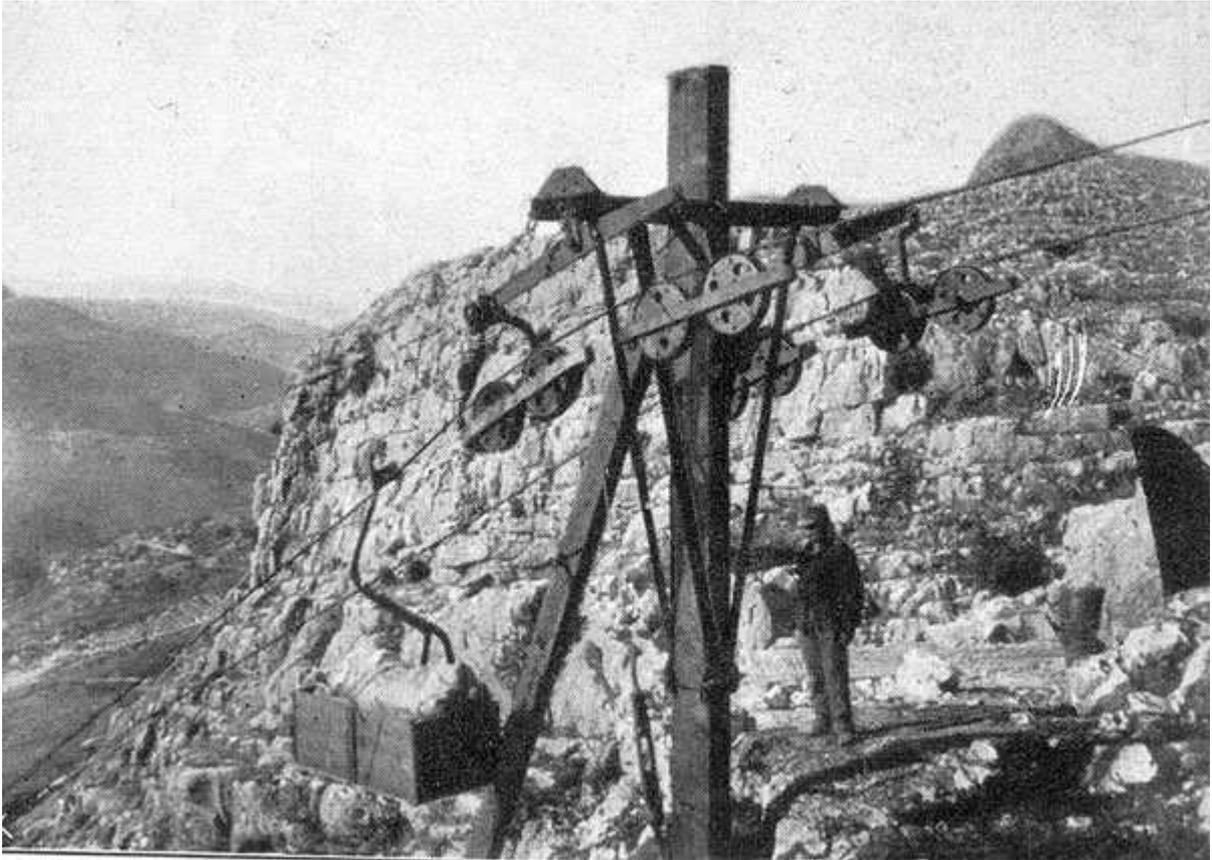
Abb. 9. Mast VI mit Doppel-Tragrollenpaar

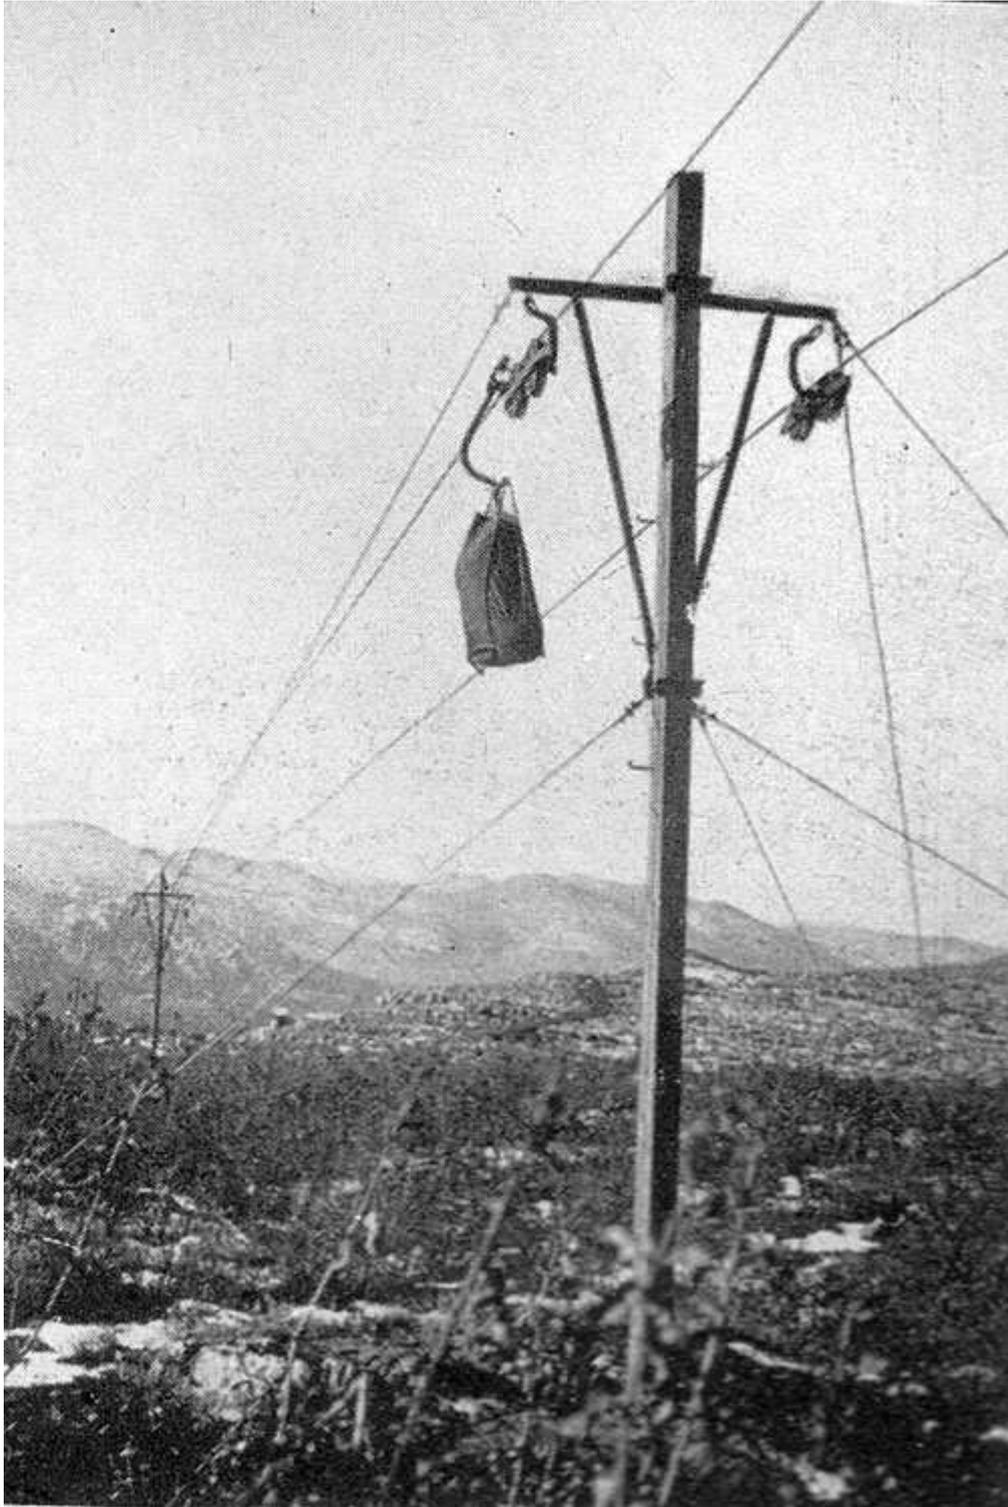
Abb. 10. Mast IX und VIII - Sack

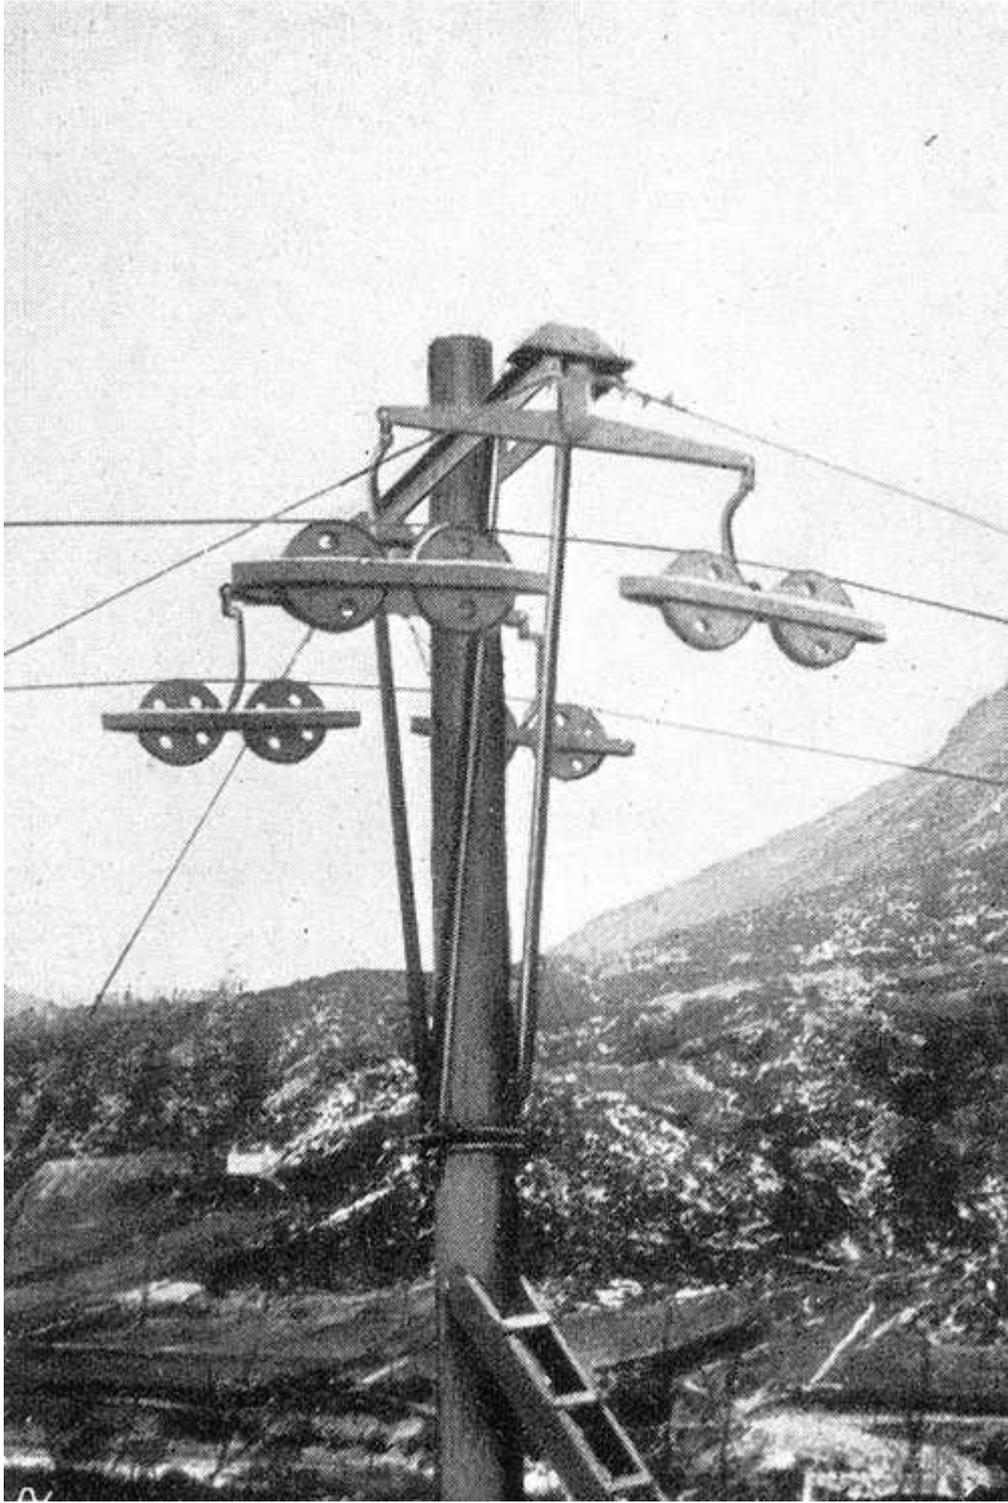
Abb. 11. Mast mit Doppel-Tragrollenpaar

Aus diesen Gründen wurden jene Zwischenmaste auf den Kämmen wieder umgelegt. Eine gute Schonung aller Konstruktionsteile wird durch Verwendung von Doppel-Tragrollenpaaren erreicht (siehe Tafel, Abb. 11), die leider nur in zwei Ausführungen zu einer Seilbahnsektion mitgeliefert werden; sie wurden bei II und VI eingebaut.

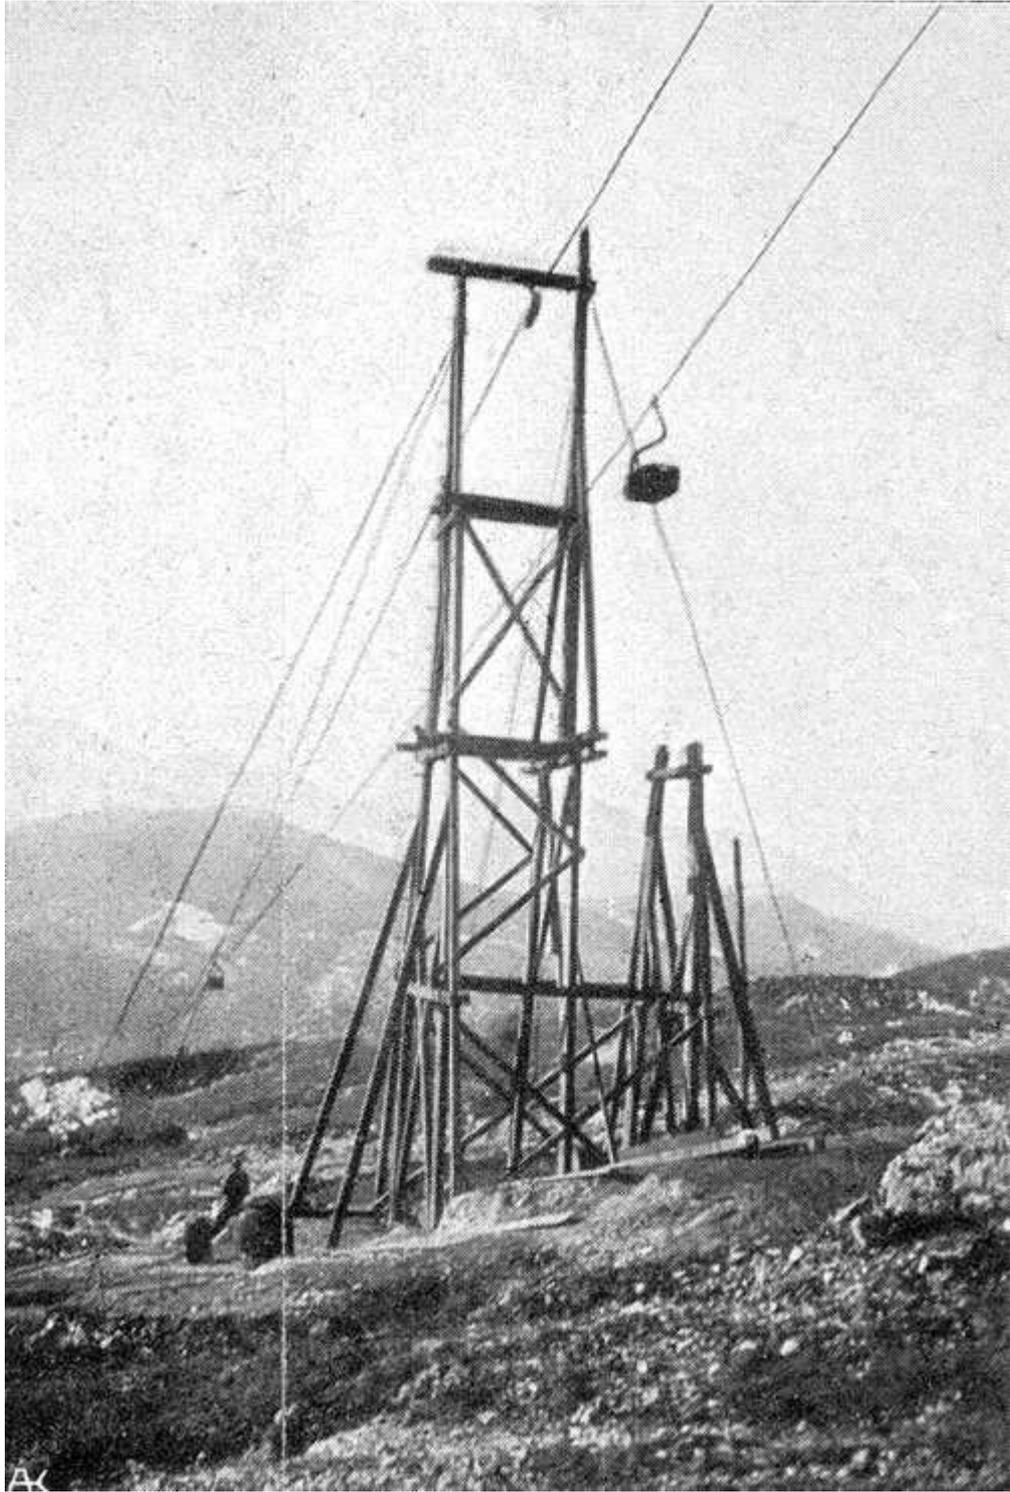
Abb. 12. Mast V, 16m hoch, als Provisorium

Um aber trotzdem die Bahn sofort in Betrieb nehmen zu können, wurde die Hälfte der Jochstütze in ihrem oberen Teile abgetragen, so daß nur das belastete aufwärtsgehende Seiltrum durch den Mast eine Stütze fand, das unbelastete, oder nur schwach belastete Trum aber an dieser Stelle frei schwingen konnte (siehe Tafel, Abb. 12).

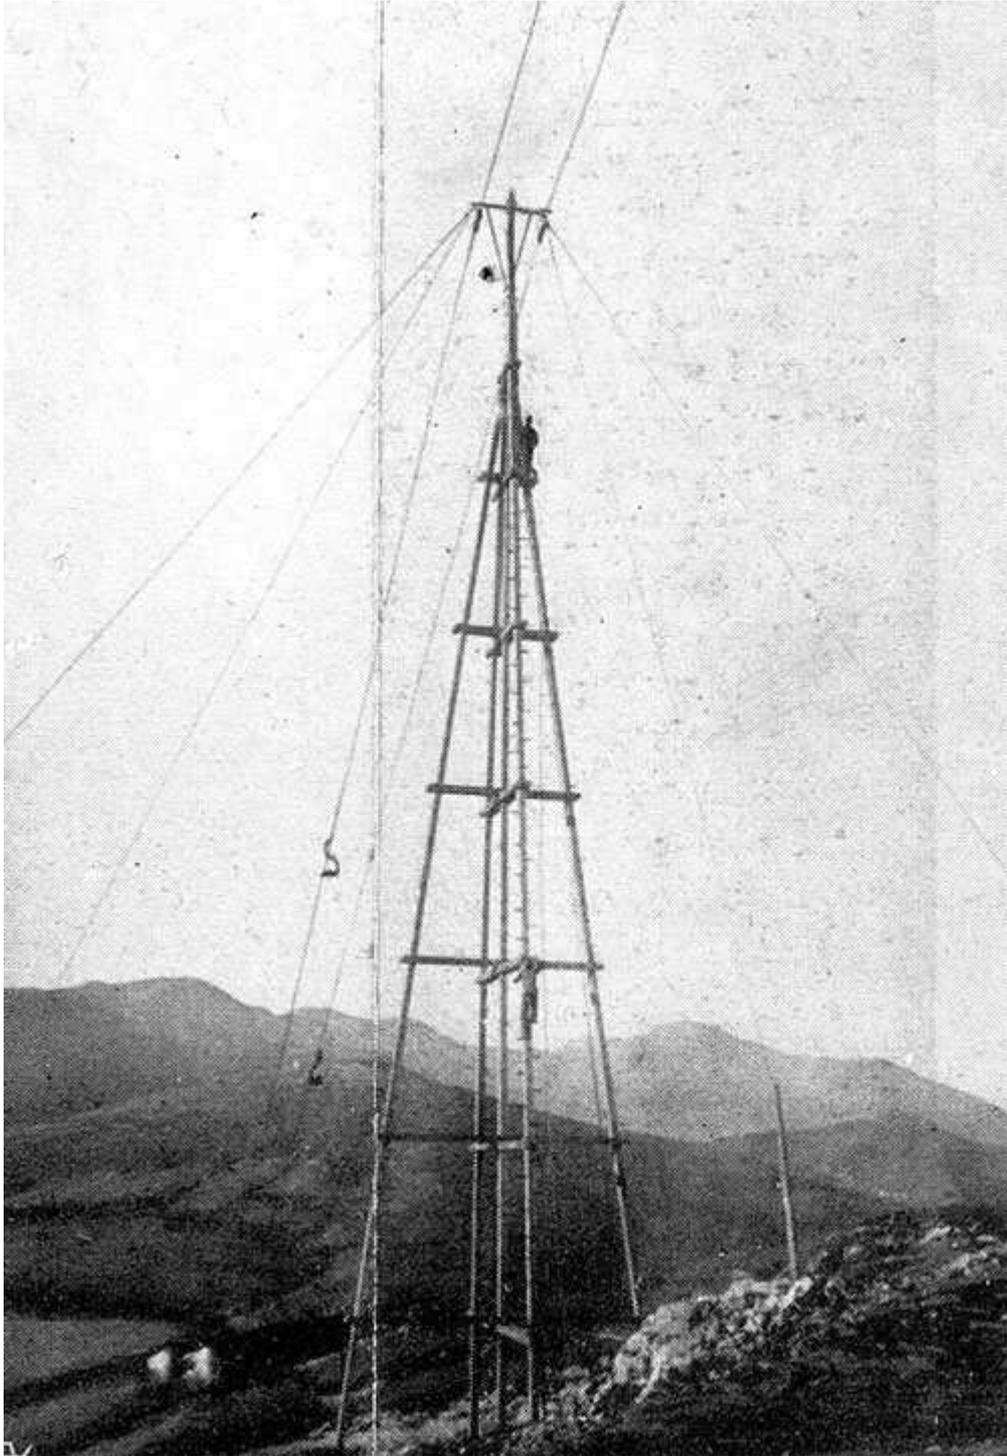
Abb. 13. Mast V, 33m hoch, in endgültiger Form

Trotzdem wurde jedoch unverzüglich ein Mast von 33m Höhe abgebunden und eine Gründung für ihn knapp neben dem zu ersetzenden Maste vorgenommen. Dies erschien trotz des klaglosen Betriebes nötig, da bei einer Feldbahn auch an die Notwendigkeit schwerer Abtransporte gedacht werden muß, bei welchen das bisher an jener Stelle frei schwingende Seiltrum einen zu starken Durchgang erlitten hätte.

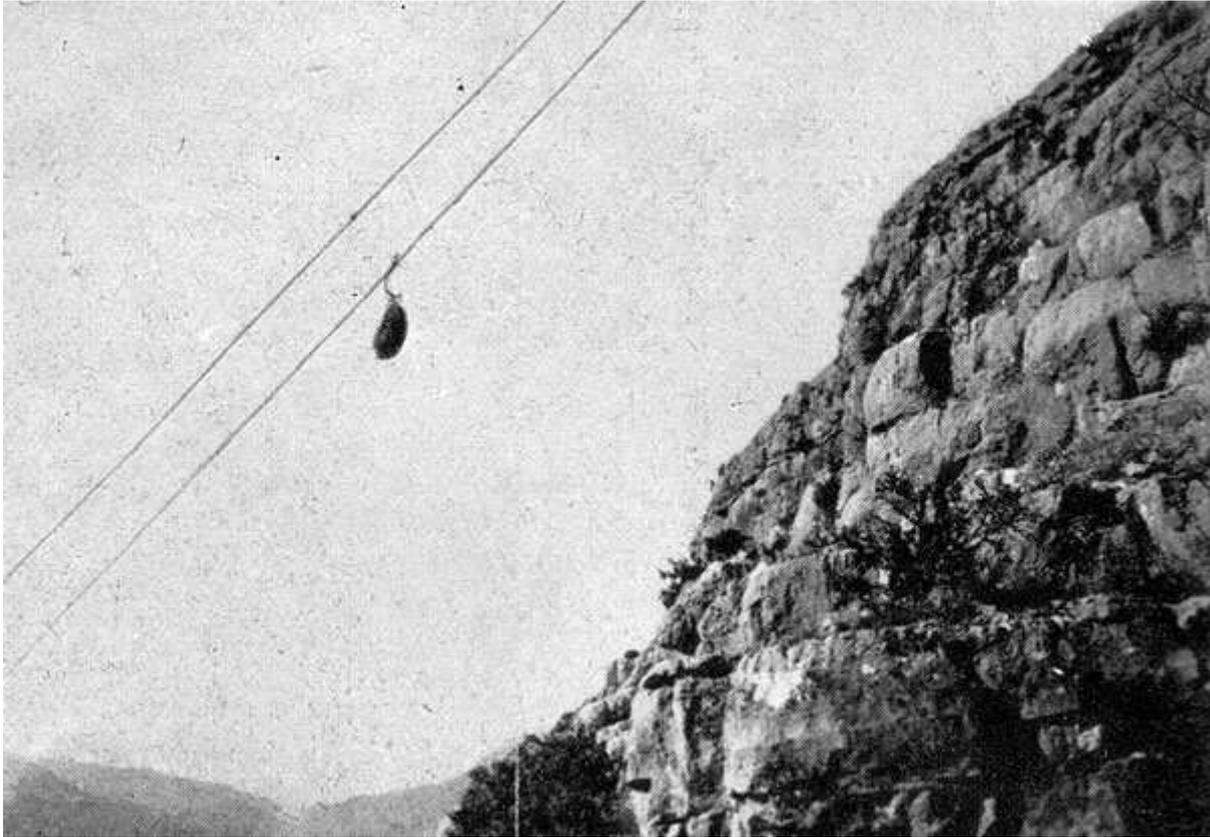
Abb. 14. Steigung am Zastrmhang zwischen V und VI.
